Un pedazo de su pie, de unos siete centímetros cuadrados de diámetro y cinco milímetros de grosor, cae al Azoguejo

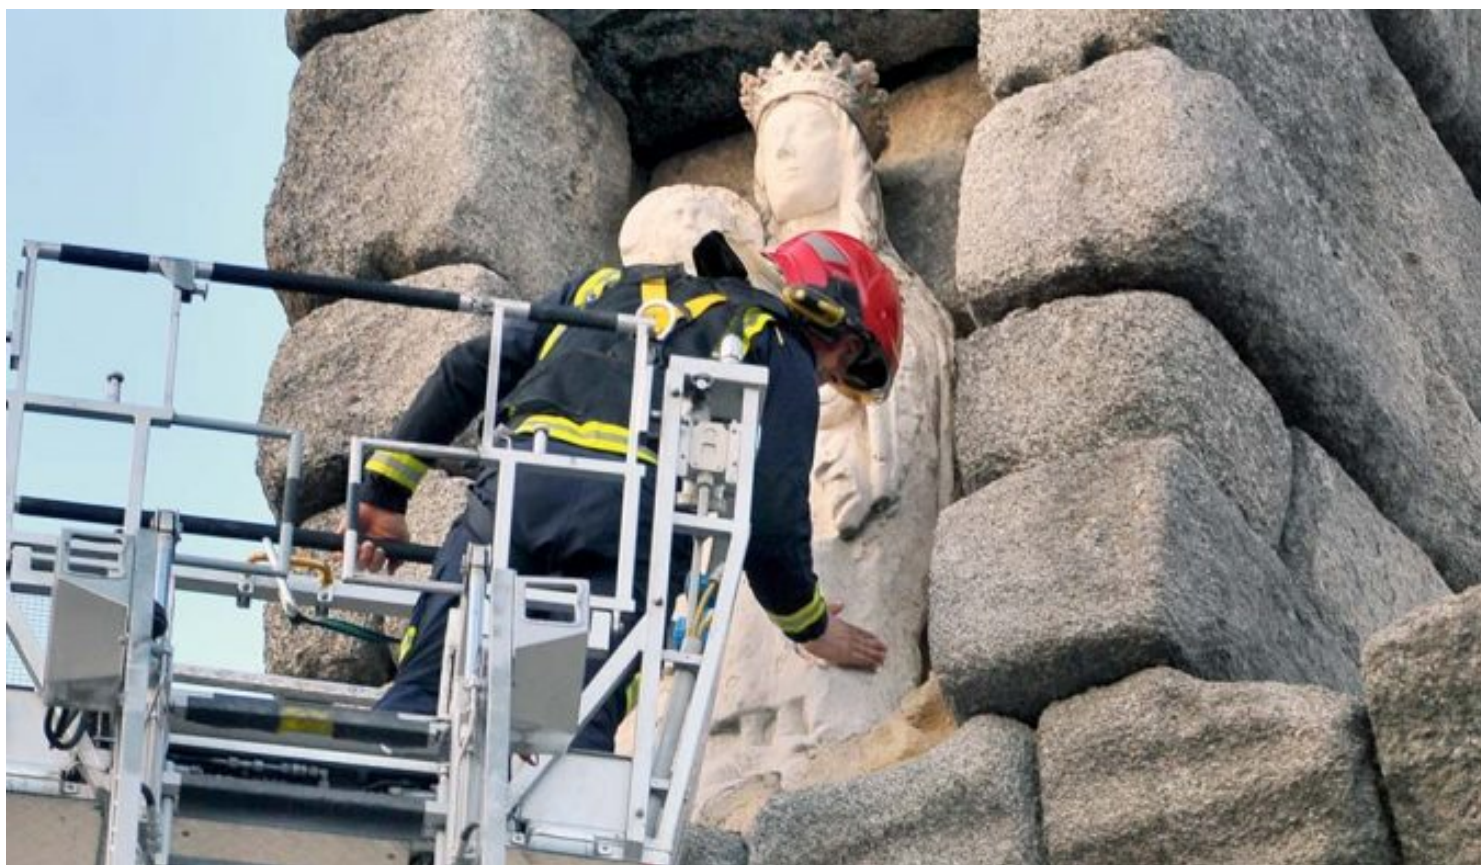
Los bomberos inspeccionaron la imagen tras ser avisados del desprendimiento de un pedazo de la misma. / KAMARERO

Ya pasadas las ocho y media llegaba hasta el lugar el jefe del Parque de Bomberos de Segovia, José Luis del Pozo, quien realizó una segunda inspección. Tras ella, informaba de que "ha caído una exfoliación y una pieza de unos siete centímetros cuadrados y unos cinco o seis milímetros de grosor, que no ha roto, así que la hemos subido y la hemos colocado para ver la parte a la que corresponde y ya hemos hecho una inspección ocular a toda la imagen, que está muy deteriorada, muy disgregada, muy meteorizada por el paso del tiempo".

De hecho, añadió, "hay dos o tres fisurillas, que no tienen peligro de caída, pero con el paso del tiempo, la meteorización y el azote del frío, del calor, de la lluvia, de la nieve..." se va degradando la imagen, por lo que, añadió, "habrá que tomar alguna determinación. No corre prisa, porque no corre peligro, pero habrá que tomar una determinación, como un sellado provisional para evitar que entre agua y que no pueda afectarla próximamente ni el agua ni el hielo".

Respecto al pedazo desprendido, explicó Del Pozo que "es de la parte delantera, en el pie derecho según la miramos de frente, en la parte inferior".

En cuanto al estado actual en el que se encuentra la Virgen —que no tiene advocación y fue instalada en la hornacina en 1520—, insistió en que "no presenta grandes desperfectos ni grandes fisuras ni peligro de desprendimientos ni de caídas, pero ya hemos hecho una inspección más exhaustiva y mañana ya teníamos programada otra revisión para seguir palpando la mampostería de la parte superior del Acueducto, así que haremos un inciso importante en la Virgen y habrá que tomar la determinación de hacer una pequeña restauración o una intervención muy puntual".
