Finalizan las obras del Mirador del Postigo

**Las obras han sido cofinanciadas por el Ministerio de Cultura y Deporte y el Ayuntamiento de Segovia**

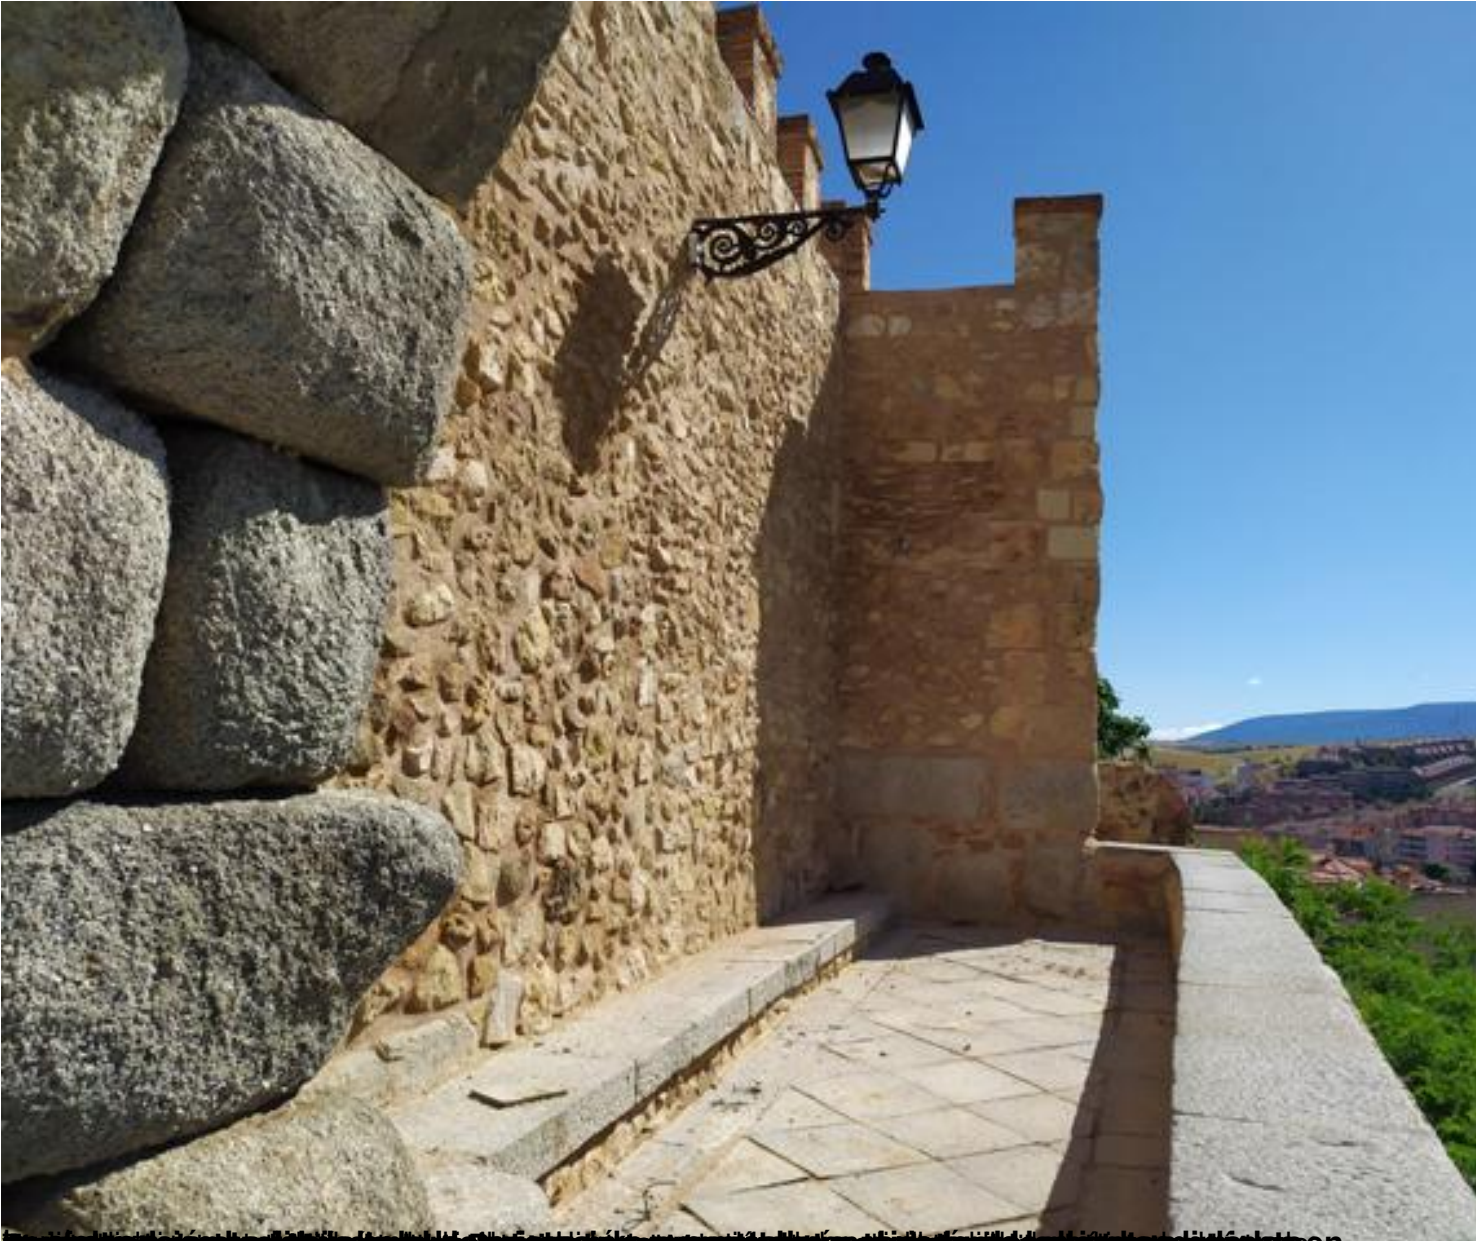
El lienzo está formado por mampostería caliza, excepto alguna reparación puntual realizada con piedras graníticas que poco o nada tenían que ver con la terminación original de la muralla. Además, existían parches de mortero de cemento en varios puntos, que se han picado y se han sustituido por mortero de cal.

Las obras, realizadas por la empresa Opyser, Urbanización y Obra Pública, S.L. se han realizado en aproximadamente un mes y han consistido en la consolidación de este tramo de muralla, siguiendo los criterios de mínima intervención. **Se han realizado tareas de mantenimiento, saneado, limpieza, consolidación y prevención de futuras patologías vinculadas a los problemas de humedad y de colonización vegetal, de modo que se ha alterado el elemento original lo menos posible.**
